АКТУАЛЬНЫЕ ВОПРОСЫ ЭНЕРГЕТИКИ

Материалы
Всероссийской научно-практической конференции
с международным участием
(Омск, 17 мая 2018 года)

АНАЛИЗ ЭНЕРГЕТИЧЕСКОГО ОБСЛЕДОВАНИЯ УСТАНОВКИ ПРОКАЛКИ НЕФТЯНОГО КОКСА

А. К. Кинжибекова, О. В. Карпицкий

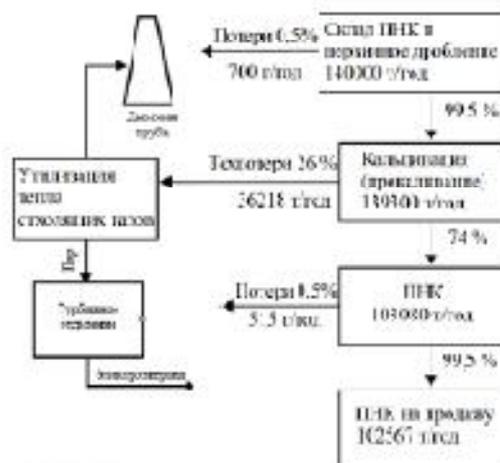
кокса и выделяющихся горючих веществ сжигаются в дожигателе. Высокопотенциальное тепло дымовых газов утилизируется в котле-утилизаторе с получением пара среднего давления с температурой 400 °С [4, 5]. Большая часть пара используется для выработки электроэнергии в турбинном отделении (Рис.1). В балансе расходов доля расходов на мазут составляет 70 %, электроэнергию – 20 % (Рис.2).

Рис.1. Схема технологического процесса

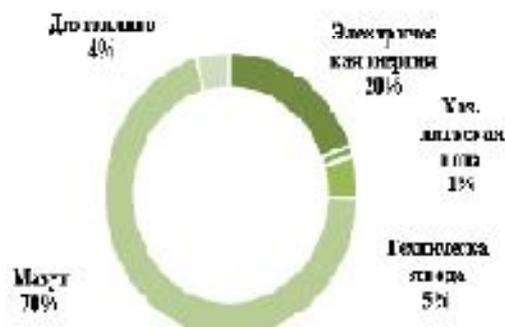
Рис.2. Баланс расходов на приобретение энергоресурсов

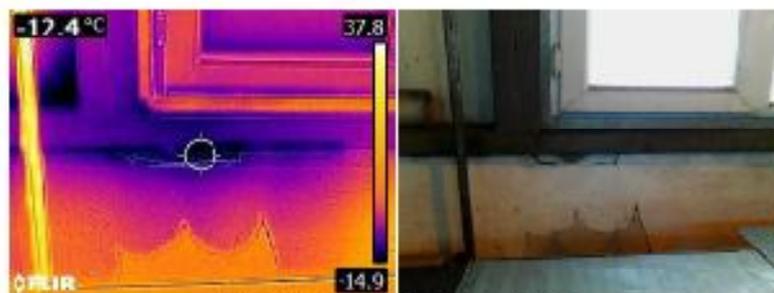
При тепловизионном обследовании были обнаружены многочисленные дефекты при монтаже и в процессе эксплуатации (Рис. 3, 4, 5).

Наблюдается промерзание наружных стен и стыков стен с крышей большинства зданий и сооружений предприятия, что говорит о наличии тепловых потерь. В местах примыкания наружных входных дверей зданий, ворот цехов к стенам по периметру имеется интенсивная инфильтрация наружного воздуха и значительные потери тепла.

Рис.3. Ремонтные мастерские

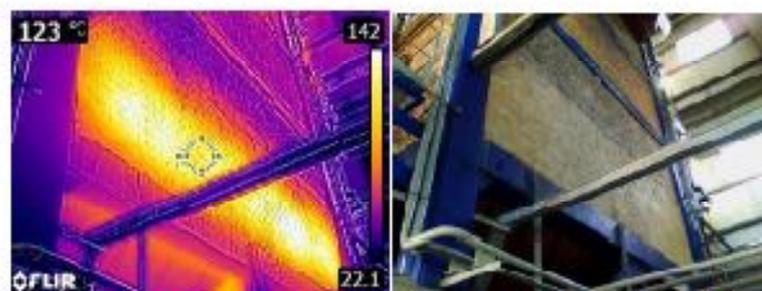
На котле-утилизаторе №1 обнаружено ухудшение теплозащитных свойств обмуровки. Средняя температура поверхности котла составила 68°С, в районе нижнего пояса достигла 123°С. Причиной может быть несоответствующий температурно-влажностный режим в помещениях, либо неправильные закладываемые материалы для ограждающих конструкций при разработке проектно-сметной документации и неправильный монтаж конструкций при строительстве [7]. Были обнаружены присосы и утечки в дымоходах, газоходах на обоих котлах-утилизаторах.

3. Несоблюдение утвержденных норм, применение некачественных материалов и низкое качество монтажных работ приводят к повышению температуры поверхности котлов-утилизаторов (средняя температура составила 63 °С при норме 45 °С).

Рис.4. Нижний обмуровочный пояс котла утилизатора №1

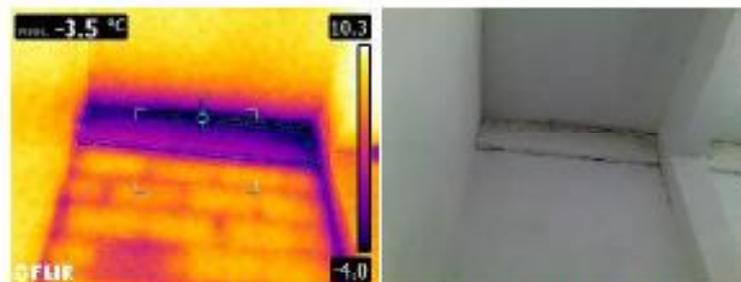
Рис.5. Помещение очистки сточных вод (407 объект)
