## **АНАЛИЗ РАБОТЫ ФУТЕРОВОК РАЗЛИВОЧНЫХ КОВШЕЙ**

*В статье рассмотрены основные причины, из-за которых происходит разрушение футеровки разливочного ковша ферросплавного производства. Рассмотрена футеровка ковша, выполненная из шамотных кирпичей и изготовленная в два слоя без теплоизоляции. Для оценки степени износа футеровки были использованы: термографическое исследование с помощью тепловизора и обследование внутренней поверхности разливочного ковша.*

### ANALYSIS OF THE LINING OF FILLING LADLES

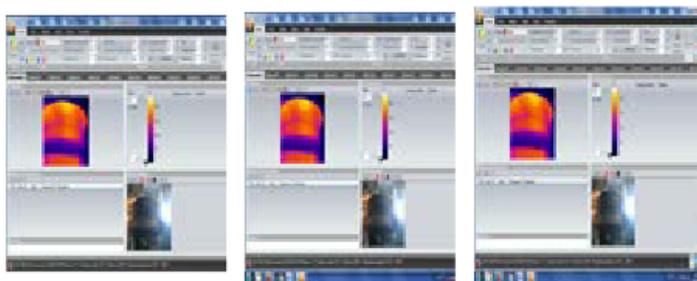
Рисунок 1 – Поле температур коуха ковша

Проведённое термографическое обследование (рисунок 1) показывает, что износ футеровки внутренней поверхности разливочного ковша достаточно равномерный. Среди зон с износом, большим, чем средний износ по футеровке, можно выделить: зону шлакового пояса, сливного носика, а также бойная зона стенки ковша (рисунок 2).

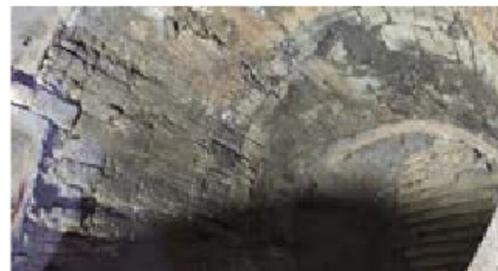
Рисунок 3 – Состояние внутренней поверхности футеровки ковша перед выводом в ремонт

Обследование внутренней футеровки разливочных ковшей показало, что значительный износ футеровки имеется в зоне шлакового пояса, где кроме химического воздействия шлака имеется влияние температурных напряжений (рисунок 3).

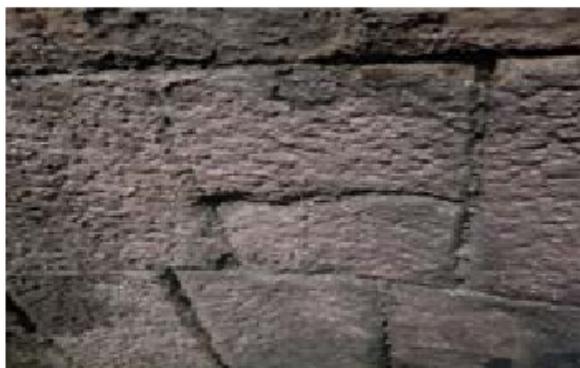
Рисунок 4 – Износ шамотной футеровки разливочного ковша

В целом же, износ футеровки по высоте ковша равномерный, с основными дефектами в виде сколов (рисунок 4).

Причина образования сколов – температурные напряжения, возникающие при высоких скоростях нагрева или охлаждения. Разрушение огнеупорного материала происходит вследствие возникновения в нём напряжений, вызванных перепадом температур, величина которых превышает предел прочности используемых материалов.

Быстрое охлаждение сопровождается раскрытием швов с «горячей» стороны и вертикальными трещинами по торцу огнеупора (рисунок 4) [7]. Возможны также сколы торцевых поверхностей огнеупора из-за образования трещин в толщине огнеупора при возникновении предельных напряжений в толщине огнеупора, вызванных разницей линейных и объемных расширений охлаждаемого обезуглероженного и необезуглероженного слоев с «горячей» стороны.

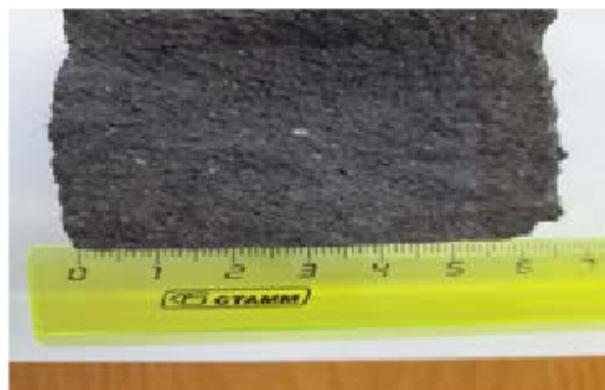
Рисунок 5 – Остаточная толщина отработанной футеровки ковша по шлаковому поясу

Разливочные ковши выводятся на частый промежуточный ремонт из-за неравномерности износа шлакового пояса, образования двух зон локального износа под настелью, образующейся на границе «шлак-металл». Средняя остаточная толщина огнеупоров перед промежуточным ремонтом 65 мм, при начальной толщине 80 мм (рисунок 5).

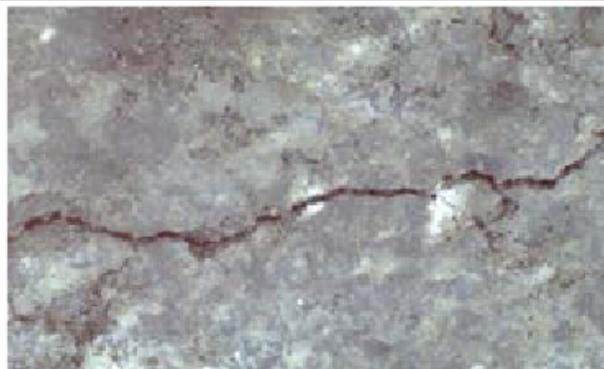
Рисунок 6 – Образование трещины на поверхности футеровки

Проведенный анализ состояния поверхности футеровки показал, что на поверхности огнеупоров рабочего слоя имеются отдельные трещины, длиной до 25 мм и глубиной до 8 мм (рисунок 6). Это позволяет говорить о причине их возникновения – температурных напряжениях.

Процесс охлаждения разливочных ковшей также идёт со значительными перепадами температур, отрицательно влияющих на стойкость футеровки. При этом зачастую процессу охлаждения не уделяется должного внимания и сам процесс ведётся без применения дополнительных устройств посредством охлаждения в условиях атмосферы цеха. Таким образом, следующей задачей исследования будет являться рационализация процессов охлаждения для

недопущения скоростей охлаждения при которых происходит образование микротрещин и разрушение огнеупоров.
