НАУЧНЫЙ ЖУРНАЛ
Вестник Торайгыров университета

***А. К. Кинжибекова, А. Т. Кауртаева**

АНАЛИЗ РАБОТЫ СИСТЕМЫ РЕГЕНЕРАТИВНОГО ПОДОГРЕВА НА ТЕПЛОВОЙ ЭЛЕКТРОСТАНЦИИ

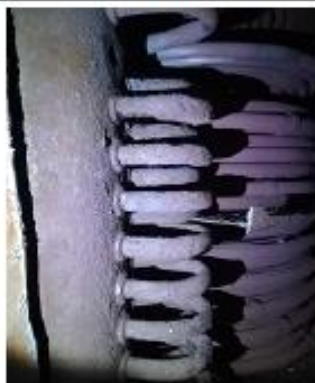
Проведенный анализ работы системы подогрева питательной воды на ТЭС показал, что одним из случаев отказа работы оборудования стало повышение уровня воды в ПВД. После вскрытия ПВД и проведения осмотра трубной части ПВД было установлено, что произошло повреждение спиральных змеевиков в зоне охлаждения пара ПВД (Рис.1).

Рисунок 1 – Общий вид системы змеевиков ПВД после вскрытия

По результатам обследования приходим к выводу, что причиной повреждения труб змеевиков ПВД энергоблока явилось совместное воздействие водородного охрупчивания и углекислотной коррозии. ПВД энергоблока работало на нейтральном кислородно-водном химическом режиме.

На основании проведенного исследования считаем, что разрушение спирали ПВД котла произошло в результате водородного охрупчивания металла в процессе эксплуатации.

В целях современного и безопасного ввода в работу ПВД принято решение выполнить изменение в схеме отвода неконденсирующихся газов на ПВД.

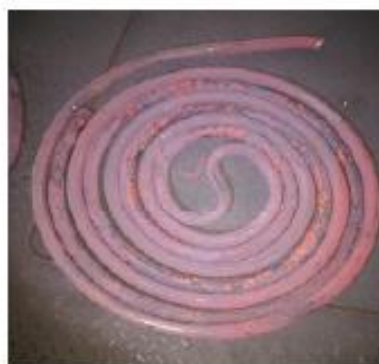
В ходе осмотра установлена, что наружная поверхность труб змеевиков была покрыта рыхлыми многослойными отложениями темно-коричневого цвета (Рис.2).

Рисунок 2 – Наружная поверхность труб змеевиков

Змеевики ПВД энергоблока выполнены из труб 32 мм, материал – сталь 20. Время эксплуатации труб до момента повреждения составляло 20 183 часа. Разрушение произошло на «гибах» труб и имеют вид хрупких продольных трещин длиной 220-250 мм, расположенных по нейтральным линиям «гиба». Наружная поверхность труб спирали покрыта рыхлыми многослойными отложениями темно-коричневого цвета толщиной до 3 мм. На поверхности труб обнаружены язвы диаметром до 5 мм. Утонение стенки труб за счет коррозионного износа в местах язв достигало 50 %.

На наружной поверхности разрушенного отрезка спирали наблюдается грубый слой окислов темно-бурого цвета местами отслоившейся. Толщина слоя окислов достигает 2,0 мм. В местах отслоившихся окислов металла наружная поверхность покрыта сплошными пологими коррозионными язвинами, поверхность покрыта слоем окислов темно-серого цвета, в некоторых местах – красного цвета. Внутренняя поверхность разрушенного участка спирали относительно гладкая, без видимых повреждений и покрыта окислами серого цвета.
